# **Korrosions- und Verschleißeigenschaften neuartiger kohlenstoffhaltiger PVD-Schichten**

Vom Fachbereich Maschinenbau  
an der Technischen Universität Darmstadt

D i s s e r t a t i o n

**Dipl.-Ing. Oliver Durst**

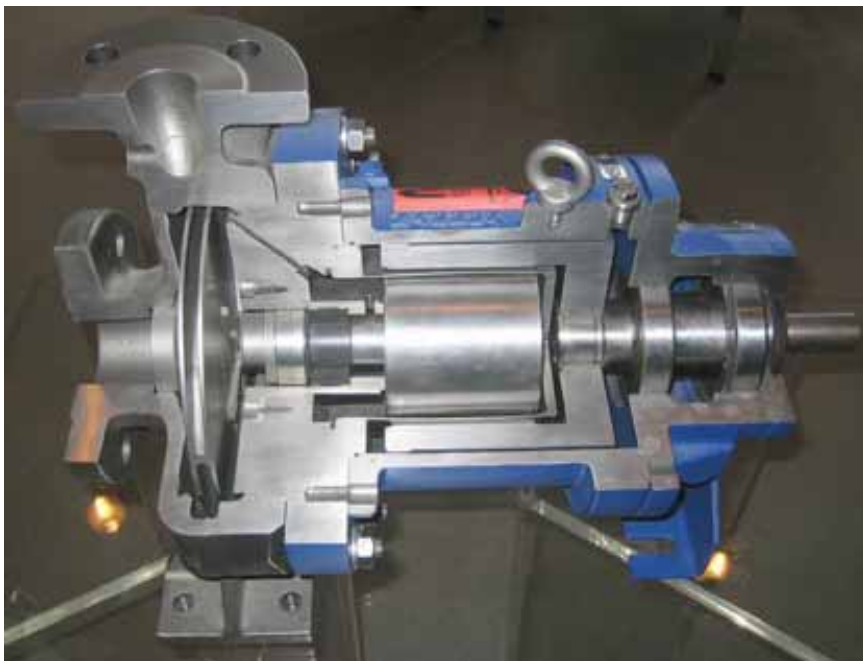
Abb. 10: Aufbau einer magnetgekuppelten Kreiselpumpe (Hersteller KSB Pegnitz)

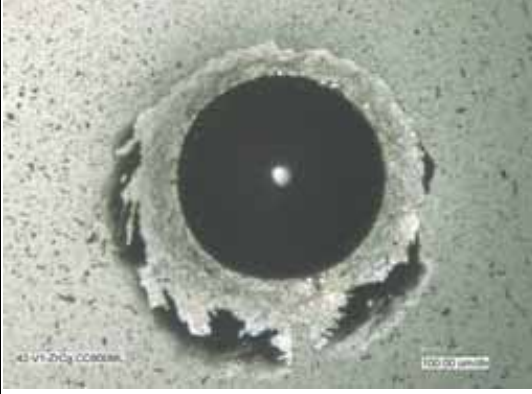
Vergütet- ZrCg-MI-Cr

Tab. 5: Haftungsprüfung mittels Rockwellhärteeindruck und Scratchtest

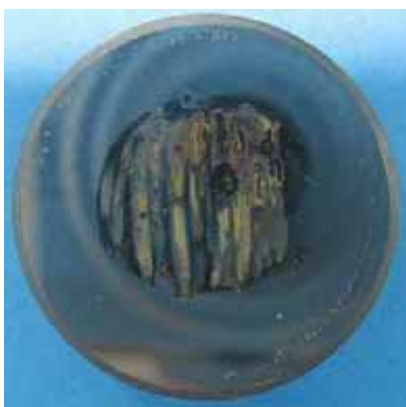
Abb. 61: Kurve b Abb. 60, vergütet + ZrCg-MI-Cr

Im folgenden sind die Stromdichte-Potenzial-Kurven für die beiden oben genannten Schichten zusammengestellt. Der Kurvenverlauf lässt für die auf vergütetem Grundwerkstoff abgeschiedenen gradierten Multilayer-Zirkoniumkarbidschichten mit Chromzwischenlagen einen starken Anstieg der Stromdichte zu Beginn des Versuchs erkennen, Kurve b, Abb. 60. Die Stromdichten waren dabei jedoch niedriger als für den unbeschichteten Grundwerkstoff 42CrMo4 obwohl der Kurvenverlauf parallel zum Grundwerkstoff ist, Kurve a, Abb. 60. Auch beginnt die Kurve des beschichteten 42CrMo4 bei einem edlerem Poten-

zial. Nach dem Versuch war eine große Anzahl an Korrosionsstellen auf der beschichteten Oberfläche festzustellen, Abb. 61.

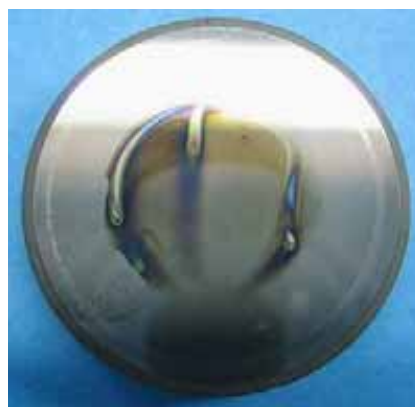
Abb. 62: Kurve c Abb. 60, plasmanitriert + ZrCg-MI-Cr

Für die gradierte Multilayer-Zirkoniumkarbidschicht mit Chromzwischenlagen auf plasmanitriertem 42CrMo4 lagen die Stromdichten im gesamten Potenzialbereich deutlich niedriger und das freie Korrosionspotenzial war deutlich edler, Kurve c, Abb. 60. Nach dem Versuch war auch die Anzahl der Korrosionsstellen geringer, Abb. 61, Abb. 62. Beim Polarisationsversuch mit der gradierten Zirkoniumkarbidschicht auf plasmanitriertem Grundwerkstoff wurde ebenfalls eine geringe Fehlstellenzahl festgestellt, Abb. 63.

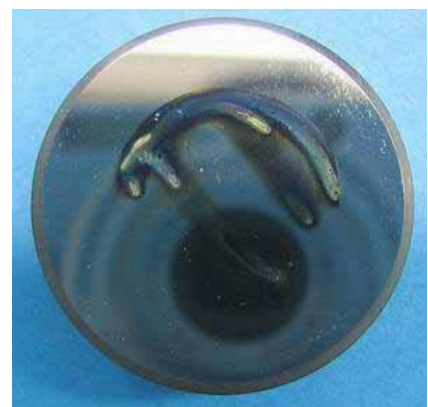
Abb. 63: Kurve b Abb. 64, plasmanitriert + ZrCg

Der Vergleich der Ergebnisse dieser Schicht mit den Ergebnissen der gradierten Multilayer-Zirkoniumkarbidschichten mit Chromzwischenlagen auf plasmanitriertem Grundwerkstoff ergibt, dass für letztere die Stromdichten über den gesamten Potenzialbereich geringer sind, Kurve b und Kurve c, Abb. 64. Rasterelektronenmikroskopische Aufnahmen der gradierten Multilayer-Zirkoniumkarbidschichten mit Chromzwischenlagen auf plasmanitriertem Grundwerkstoff lassen Fehlstellen in der Schicht erkennen. Diese Schichtfehler gehen in der gewählten Ebene des metallografischen Schliffs nicht komplett bis zum Grundwerkstoff durch, Abb. 65 und Abb. 66. Die nach dem Versuch sichtbaren Korrosionsstellen lassen jedoch den Schluss zu, dass dies an anderer Stelle der Fall war.

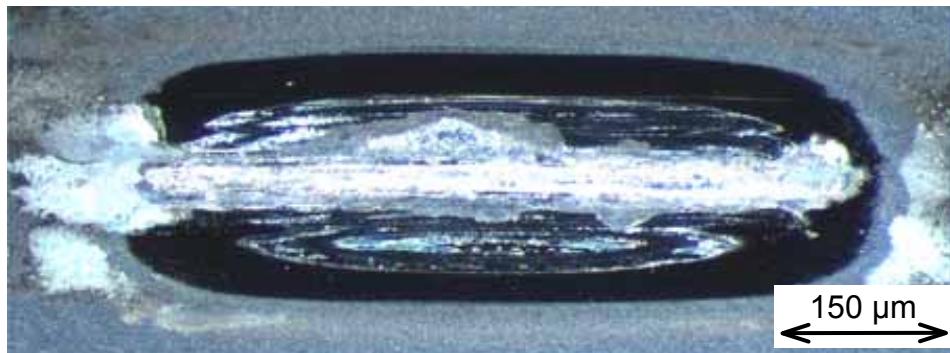
d) 20 N, 5 % r.F.  
50x

Abb. 200: Verschleißspuren 10 μm dicke Schicht (CrCg-aC-H-MI-10.0)

Zur Untersuchung des Lasteinflusses wurden Versuche bei verschiedenen Lasten durchgeführt. Im folgenden soll der Schädigungsfortschritt mit steigender Last exemplarisch für die 10 µm dicke Schicht bei 5 % r.F. dargestellt werden. Hierzu eignen sich lichtmikroskopische Aufnahmen sehr gut, da auf ihnen ein deutlicher Unterschied zwischen der Schichtoberfläche, hellgrau, der wasserstoffhaltigen Kohlenstoff-Decklage, schwarz, und den darunter liegenden chromhaltigen gradierten Lagen, dunkelgrau bis hellgrau, zu erkennen ist, Abb. 200. Bei einer Last von 2 N ist fast ausschließlich die wasserstoffhaltige Kohlenstoff-Decklage von Verschleiß betroffen, a) Abb. 200. Es sind nur einzelne die darunter liegende Lage der Multilayer-Struktur berührende Riefen zu sehen (hellgrau). Der Verschleißmechanismus ist abrasiver Verschleiß. Mit zunehmender Last werden tiefer liegende Lagen in Mitleidenschaft gezogen, jedoch sind bis 10 N Last keine Schichtabplatzungen am Rand der Verschleißspur festzustellen, b) und c) Abb. 200. Aus dem verschmierten Aussehen der Verschleißspuren kann auf zunehmenden adhäsiven Verschleiß geschlossen werden.

Der Vergleich der lichtmikroskopischen Aufnahme der Verschleißspur des Versuchs bei 20 N mit der rasterelektronenmikroskopischen Aufnahme der gleichen Spur ergibt, dass erst bei dieser Last in der Mitte der Verschleißspur eine Schädigung bis zum Grundwerkstoff vorliegt, die als heller Streifen in der Mitte der Spur zu erkennen ist, Abb. 196 und d) Abb. 200. Bei 50 N kommt es zur vollständigen Zerstörung der Schicht mit einer erheblich größeren Verschleißspur, (Achtung anderer Maßstab) e) Abb. 200.
